Observations sur le réseau de mares du domaine du Château de L'Etang à SARAN

Printemps 2023

Marine Colombey (OFB) - Bruno Mandigout (Nature Saran)

Tableau récapitulatif par mare /point d'eau

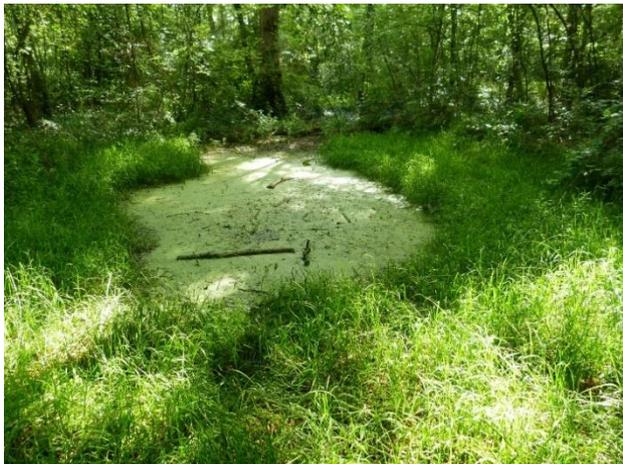
<p>Petite mare, moins de 100m² Profondeur max 50cm et 50cm de vase TRES ENVASEE Couverte de lentilles d'eau Fermentations Triton palmé 1 le 19/04/2023</p>	<p>Chantier manuel curage partiel avec boues déposées à proximité envisageable</p>
CF2

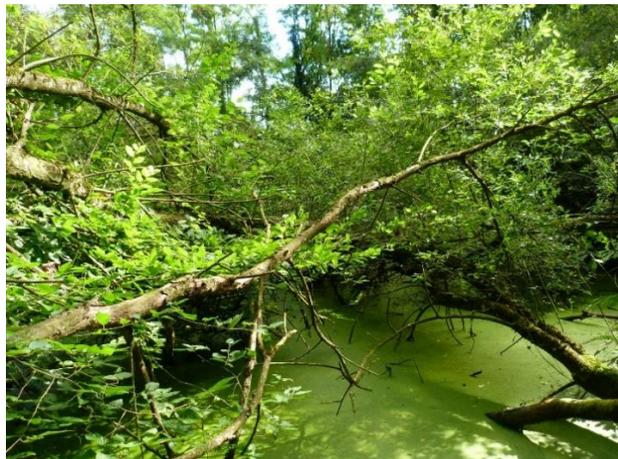
<p>La plus grande mare du secteur environ 300m² Très fermée 20cm d'eau et 60cm de vase à 1m du bord TRES FERMEE, pas de lumière TRES ENVASEE Triton ponctué, grenouille agile présents</p>	<p>Chantier mécanique de débroussaillage et curage sur une partie de la mare</p> <p>Attention à maintenir de la végétation autour de la mare pour limiter l'accès et les risques de sur-fréquentation (chiens...)</p>
CF3

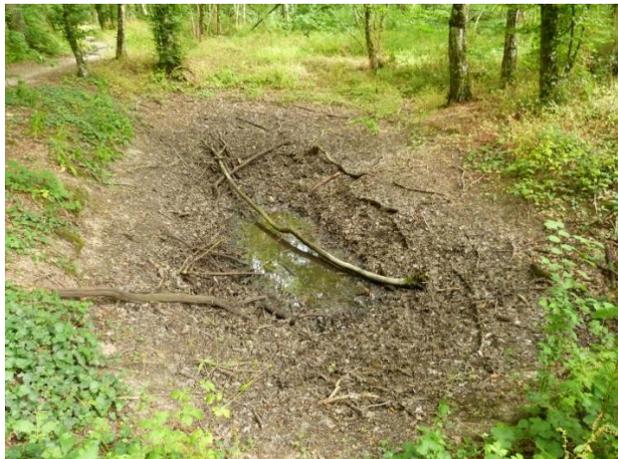
<p>Petit trou d'eau – bauge pour les sangliers. Pas de vase car temporaire (minéralisation) Présence en grand nombre de Chirocéphales diaphanes avec poches d'œufs le 19 avril 2023</p>	<p>Retrait des branches Pas de curage (semble convenir aux chirocéphales)</p>

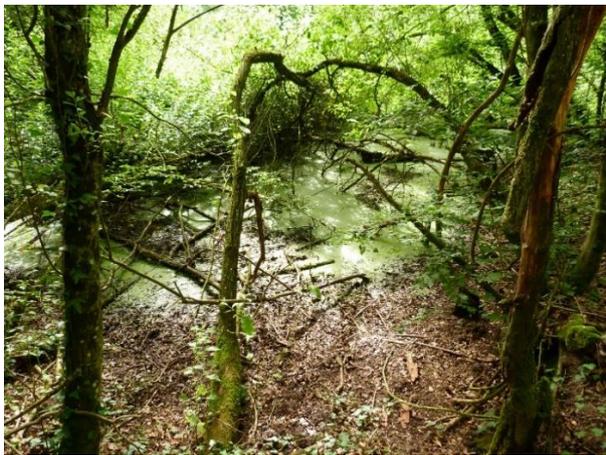
CF4

<p>Petite mare très fermée Présence de Chirocéphales diaphanes en plus petit nombre que CF3</p>	<p>Retrait manuel des branches et débroussaillage Pas de curage (semble convenir aux chirocéphales)</p>
CF5

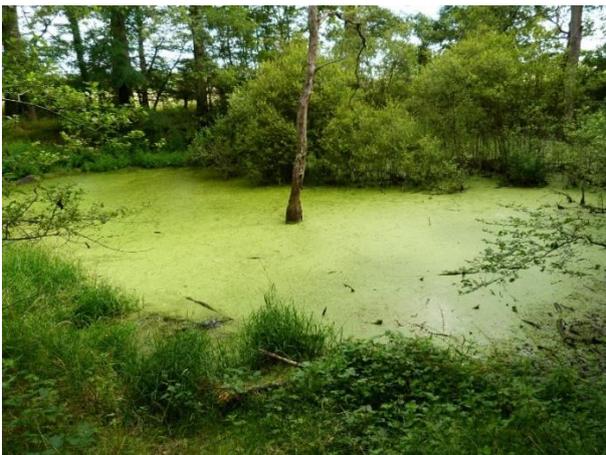
<p>Mare de taille très modeste (environ 100m²) Ensoleillée avec travaux de réouverture récents Couverte de lentilles d'eau 20cm d'eau et 20cm de vase à 1m du bord mais sans doute profonde au centre Triton palmé, grenouille agile, dytiques...</p>	<p>Rien à faire pour l'instant, belle mare</p>
TN1

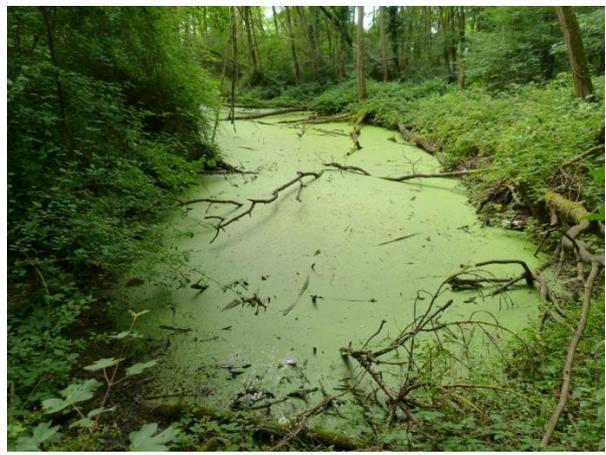
<p>Mare de taille modeste (environ 200m²) encaissée, type gouffre mais quasi permanente 30cm de profondeur de vase Présence de triton palmé et triton ponctué Végétation dense autour qui préserve la mare de la fréquentation.</p>	<p>Rien à faire – éventuellement quelques arbres à couper (robiniers notamment) pour avoir plus de lumière</p>
TN2

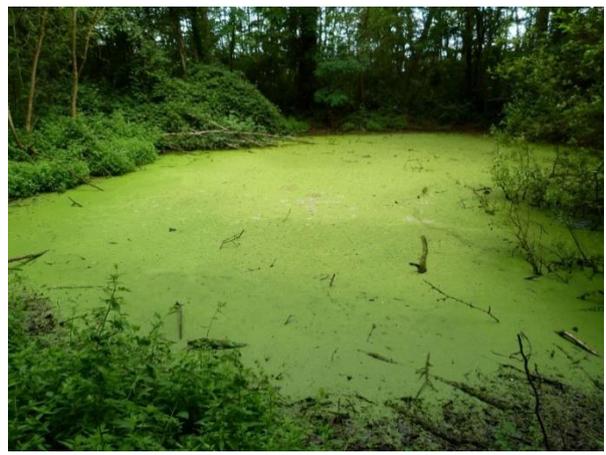
<p>Mare de moins de 100m² <u>Très envasée</u> : plus de 50cm d'épaisseur de vase au bord. Grenouille agile</p>	<p>Chantier de curage mécanique partiel à envisager... Attention à maintenir de la végétation autour de la mare pour limiter l'accès et les risques de sur-fréquentation (chiens...)</p>

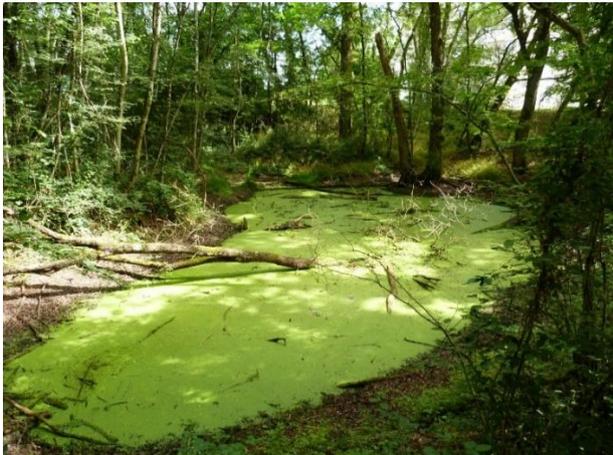
Mare de surface modeste (environ 100m ²) très encaissée, en bordure des zones de construction Peu envasée (environ 20cm) Trop fermée (pas de lumière, pas de végétation aquatique)	Prévoir une ouverture mais en conservant le rideau d'arbres qui isole de la zone habitée
TN6		Zone humide avec Phalaris, présence d'odonates	RAS
TN7

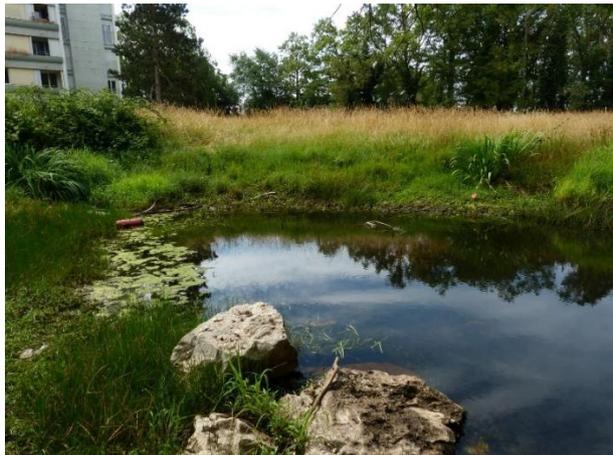
Arrivée d'eaux pluviales Eau claire Mare profonde (plus d'un mètre) Odonates (Anax emperor, Coenagrion puella) Carex hirta, Eleocharis palustris Connectée par des fossés avec TN6 et TN8 Présence de déchets (un caddie notamment)	Retrait des déchets
